## **Załącznik 7.2**

**Karty rejestracyjne osuwisk  
i terenów zagrożonych ruchami  
masowymi ziemi w rejonie  
projektowanej inwestycji**

# KARTA REJESTRACYJNA OSUWISKA

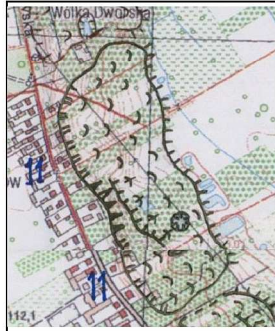
### 14. Szkic (mapa) osuwiska:

| 6. Krótki opis słowny:<br>Duże osuwisko w otoczeniu podobnych po bokach. Stare, praktycznie nieaktywne. Rozwinięte na skarpie wiślanej, znacznie zdeniwelowanej przez ruchy osuwiskowe. W środkowej części okresowo aktywne, bardziej ostre przegarbienia i więcej zbiorników wodnych na koluwium (stawy). | | | |

| 9. Wysokość skarpy głównej:<br>11 m | 10. Nachylenie skarpy głównej:<br>33 ° | 11. Szczeliny powyżej skarpy głównej:<br>brak | 12. Skarpy wtórne:<br>2 (3 m) |

| <p>W okresie od 22.09.2011 do 12.10.2011 zainstalowano trzy kolumny inklinometryczne (przekrój pomiarowy nr VIII) oraz cztery repery odniesienia. Kolumny inklinometryczne zostały zlokalizowane na górze (INK8/1), środku (INK8/2) i na dole skarpy (INK8/3). Pomiary przeprowadzono w okresie od 04.10.2011 do 13.10.2011 - I seria pomiarów (zerowa) oraz w okresie od 23.11.2011 do 29.11.2011 - II seria pomiarów.</p> <p>Określono:</p> <ul style="list-style-type: none"><li>- przemieszczenia powierzchniowe w kierunku prostopadłym do skarpy: INK8/1 względem INK8/3 -7 mm (przemieszczenie w górę skarpy), INK8/2 względem INK8/3 - 1 mm (przemieszczenie w dół skarpy),</li><li>- przemieszczenia pionowe: INK8/1 - 0,6 mm (osiadanie), INK8/2 - 0,3 mm (wypiętrzenie), INK8/3 - 2,6 mm (osiadanie),</li><li>- przemieszczenia wgłębne mas ziemnych (na podstawie pomiarów inklinometrycznych): INK8/1 - ok. 5,25 mm, INK8/2 -ok. 2,75 mm, INK8/3 - ok. 1,5 mm.</li></ul> <p>Wykonawca: HydroGeoStudio</p> <p>Pomiary geodezyjne i inklinometryczne: DWG Witold Domaradzki</p> <p>W okresie od 28.03.2012 do 06.04.2012 przeprowadzono III serię pomiarów.</p> <p>Określono (w odniesieniu do II serii pomiarów):</p> <ul style="list-style-type: none"><li>- przemieszczenia powierzchniowe w kierunku prostopadłym do skarpy: INK8/1 względem INK8/3 - 9 mm (przemieszczenie w dół skarpy), INK8/2 względem INK8/3 - 4 mm (przemieszczenie w dół skarpy),</li><li>- przemieszczenia pionowe: INK8/1 - 0,1 mm (wypiętrzenie), INK8/2 - 0,2 mm (wypiętrzenie), INK8/3 - 3,7 mm (wypiętrzenie),</li><li>- przemieszczenia wgłębne mas ziemnych (na podstawie pomiarów inklinometrycznych): INK8/1 - ok. 20 mm, INK8/2 - ok. 15 mm, INK8/3 - ok. 3 mm.</li></ul> <p>Określono (w odniesieniu do I serii pomiarów - zerowej):</p> <ul style="list-style-type: none"><li>- całkowite przemieszczenia powierzchniowe w kierunku prostopadłym do skarpy: INK8/1 względem INK8/3 - 2 mm (przemieszczenie w dół skarpy), INK8/2 względem INK8/3 - 5 mm (przemieszczenie w dół skarpy),</li><li>- całkowite przemieszczenia pionowe: INK8/1 - 0,5 mm (osiadanie), INK8/2 - 0,5 mm (wypiętrzenie), INK8/3 - 1,1 mm (wypiętrzenie),</li><li>- całkowite przemieszczenia wgłębne mas ziemnych (na podstawie pomiarów inklinometrycznych): INK8/1 - ok. 25,25 mm, INK8/2 - ok. 17,75 mm, INK8/3 - ok. 4,5 mm.</li></ul> <p>Pomiary geodezyjne i inklinometryczne: DWG Witold Domaradzki</p> |
